# BŁĘDY W MONTAŻU RUSZTOWAŃ

## CZ. 1 – POSADOWIENIE RUSZTOWAŃ

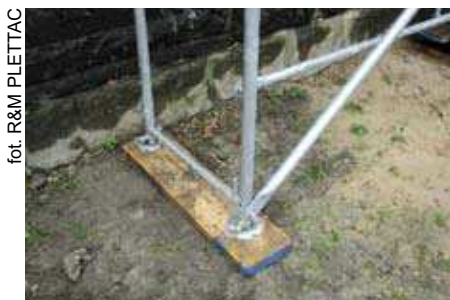
Fot. 1. Posadowienie prawidłowe

Na fot. 1 przedstawiono posadowienie prawidłowe, wykonane na przygotowanym podłożu, prostopadłe do ściany budowli w sposób zapewniający docisk do

podłoża całą dolną płaszczyzną podkładu. Takie wykonanie umożliwia kontynuowanie montażu konstrukcji i jej bezpieczną eksploatację.

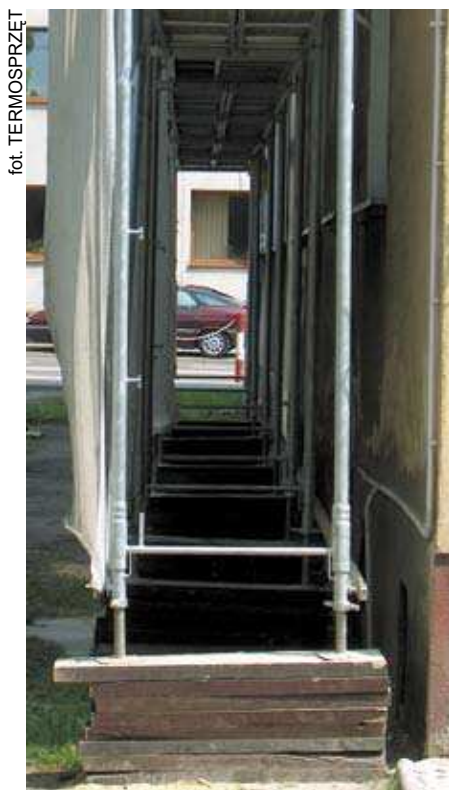
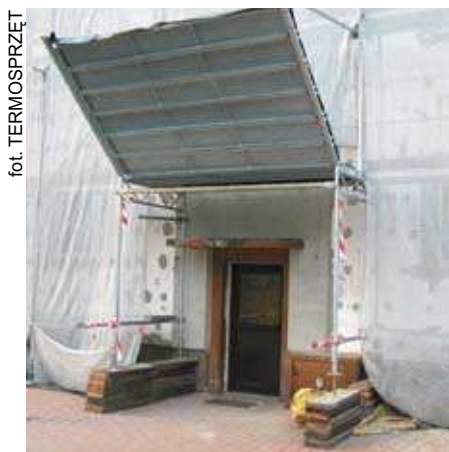
Fot. 2a. Posadowienie nieprawidłowe

Przykłady na fot. 2a i 2b pokazują posadowienia nieprawidłowe, wykonane na

luźno ułożonych podkładach o zbyt dużej wysokości, co sprawia, że rusztowanie jest niestabilne i może być przyczyną katastrofy. Wykonawca wykorzystał podkłady do zupełnie innego celu, a mianowicie chciał tak dobrać wysokość rusztowania, żeby ominąć gzyms wystający na wyższej kondygnacji (dotyczy konstrukcji pokazanej na fot. 2a) a także dopasować wysokość pionu z ramami przejściowymi do pozostałych pionów rusztowania, gdzie zostały zastosowane ramki korygujące.

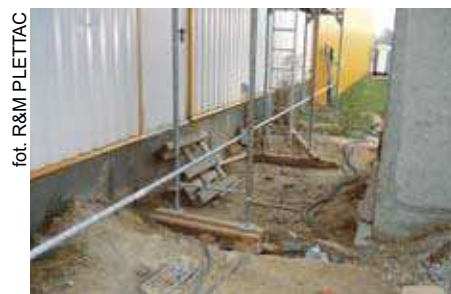
Fot. 3. Posadowienie nieprawidłowe

Kolejne nieprawidłowe posadowienie, pokazane na fot. 3, zostało wykonane na nie wyrównanym podłożu, przy użyciu zbyt małych podkładów ułożonych na ceglach. Powyższe wykonanie nie zapewnia właściwej stabilności rusztowania i może być przyczyną katastrofy.

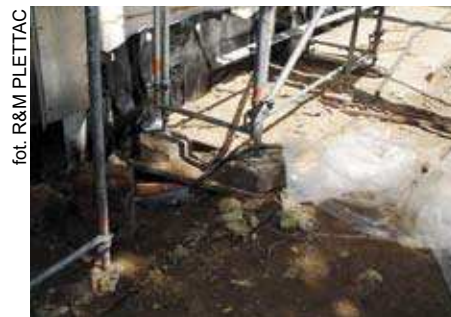
Fot. 4. Posadowienie nieprawidłowe

Konstrukcja przedstawiona na fot. 4 to kolejny przykład posadowienia nieprawidłowego, wykonanego przy użyciu kostki betonowej. Stosowanie takiego posadowienia może doprowadzić do podmycia i osiadania stojaków ram lub w przypadku uderzenia – do rozkruszenia kostki betonowej i nierównomiernego przekazywania obciążenia na grunt.

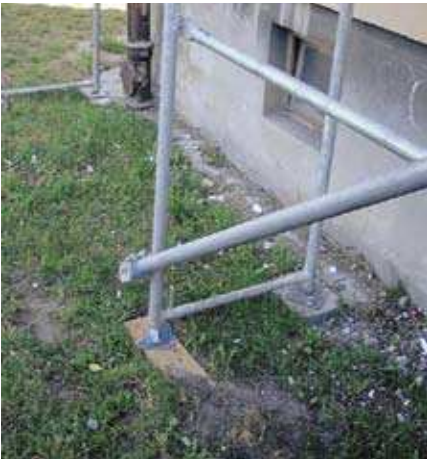
Fot. 5. Posadowienie nieprawidłowe

Następne błędnie zrealizowane posadowienie (fot. 5) wykonano przy użyciu kostki i zbyt małych podkładów drewnianych ułożonych wzdłuż ściany budynku. Stosowanie podkładów o niewystarczających wymiarach powoduje zbyt duże obciążenie gruntu, przez co istnieje możliwość zapadnięcia się konstrukcji. Podkłady ułożone wzdłuż ściany budynku mogą być łatwo podmyte przez wody opadowe.

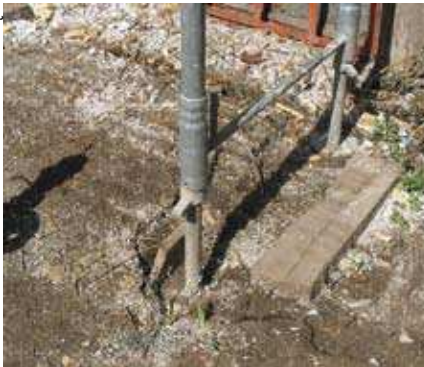
Fot. 6. Posadowienie nieprawidłowe

Na fot. 6 posadowienie jest również niewłaściwe, bowiem zostało wykonane na podłożu nie wyrównanym i nie utwardzonym. Pomimo zastosowania podkładów drewnianych nastąpiło osiadanie terenu po opadach deszczu, w wyniku czego jedna kolumna rusztowania znacznie się obniżyła w porównaniu do pozostałych. Taka sytuacja może doprowadzić do zrywania kotew i wypięcia się podestów, a w efekcie do naruszenia konstrukcji rusztowania.

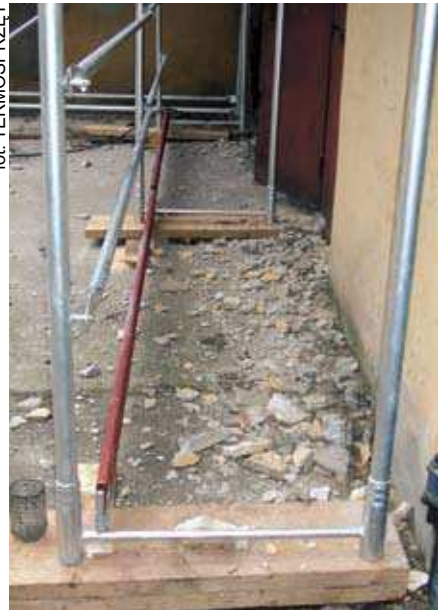
Fot. 7. Posadowienie nieprawidłowe

Ostatnim przykładem nieprawidłowo posadowionej konstrukcji jest ruszto-

wanie pokazane na fot. 7. Nie zastosowano tu podstawek śrubowych a burty wykorzystano jako stężenia poziome. W ten sposób ustawione rusztowanie nie ma odpowiedniej stabilności i może być przyczyną katastrofy budowlanej.

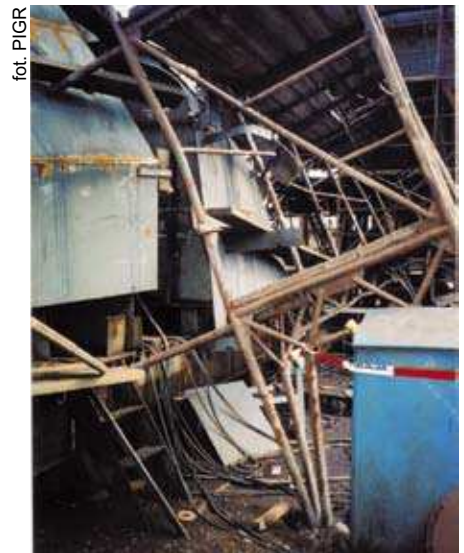
Fot. 8. Wadliwe posadowienie rusztowania na terenie stoczni w Gdyni

stocznicy w Gdyni było również wadliwe posadowienie konstrukcji (fot. 8). Rusztowanie nie miało odpowiedniej stateczności, gdyż od strony lądu zostało posadowione na nie utwardzonym podłożu. W efekcie doszło do katastrofy budowlanej (fot. 9), której ofiarą został jeden z pracowników przygnieciony zwalającą się konstrukcją.

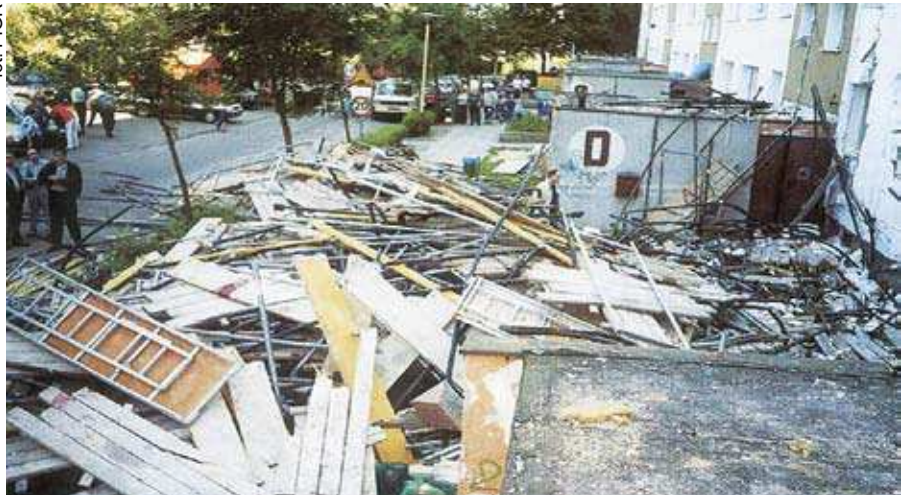
Fot. 10. Obraz po katastrofie na osiedlu Zaspas w Gdańsku

Złe posadowienie rusztowania było również jedną z przyczyn katastrofy budowlanej z udziałem rusztowań, która miała miejsce 03.07.2001 r. na osiedlu Zaspas w Gdańsku. Oprócz wadliwego posadowienia, podstawowym błędem w tym przypadku było znaczne, ponadnormatywne obciążenie rusztowania, spowodowane składowaniem na pomostach elementów pochodzących z demontowanej obok konstrukcji. Dodatkowo użycie do montażu rur bez atestów i z zagnieceniami, dopełniło reszty.

Zawaleniu uległo całe rusztowanie, wskutek czego dwie osoby poniosły śmierć, a kilka innych zostało rannych, Całość uzupełniły ogromne straty materiałowe.
